ДІАГНОСТИЧНІ ОЗНАКИ РОЗШАРУВАННЯ В СТІНЦІ ВІДВІДНИХ ВІД КОМПРЕСОРНОЇ СТАНЦІЇ ТРУБ ГАЗОТРАНСПОРТНОЇ СИСТЕМИ

¹О. І. Звірко, ²С. Ф. Савула, ³О. Є. Кунта, ¹О. Т. Цирульник

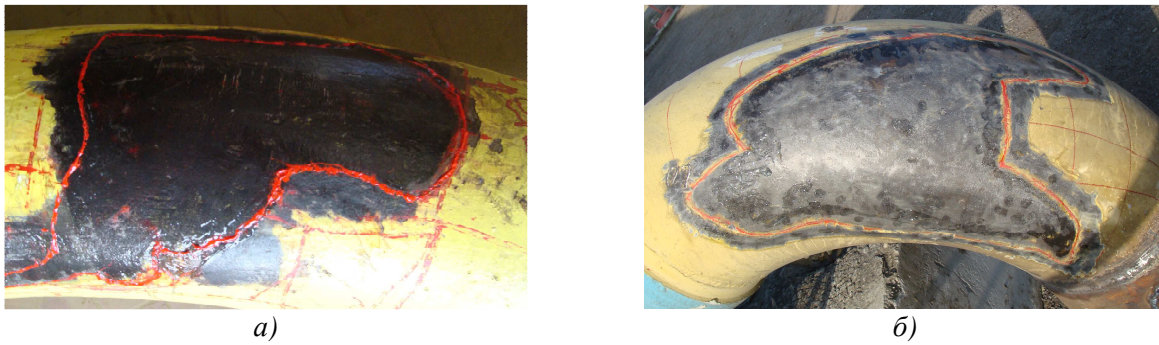
На розтягненій частині низки 40 років експлуатованих прямокутних колін відвідних від КС труб газотранспортної системи виявлені обширні розшарування всередині стінки труби (рис. 2). З цієї причини вони були виведені з експлуатації та для двох типорозмірів труб проведено експертизу їх дефектності. Матеріал труб – сталь 20, зовнішній діаметр 219 мм (умовно труба А) та 426 мм (труба Б) з номінальною товщиною стінки відповідно 18 та 12 мм. Максимальний робочий тиск у трубі становив 70 атм, а температура металу гину могла сягати 80 °С. Зазначимо, що виявлені дефекти не порушили герметичності трубопроводу.

На основі такого контролю товщини позначили зони розшарування на реальних колінах (див. рис. 2) та побудували розгортки дефектності та переріз труб приблизно посередині ділянки розшарування (рис. 3).

Рисунок 2 – Окреслене контуром розширення у стінці колін відвідних від КС труб А (а) та Б (б) газотранспортної системи

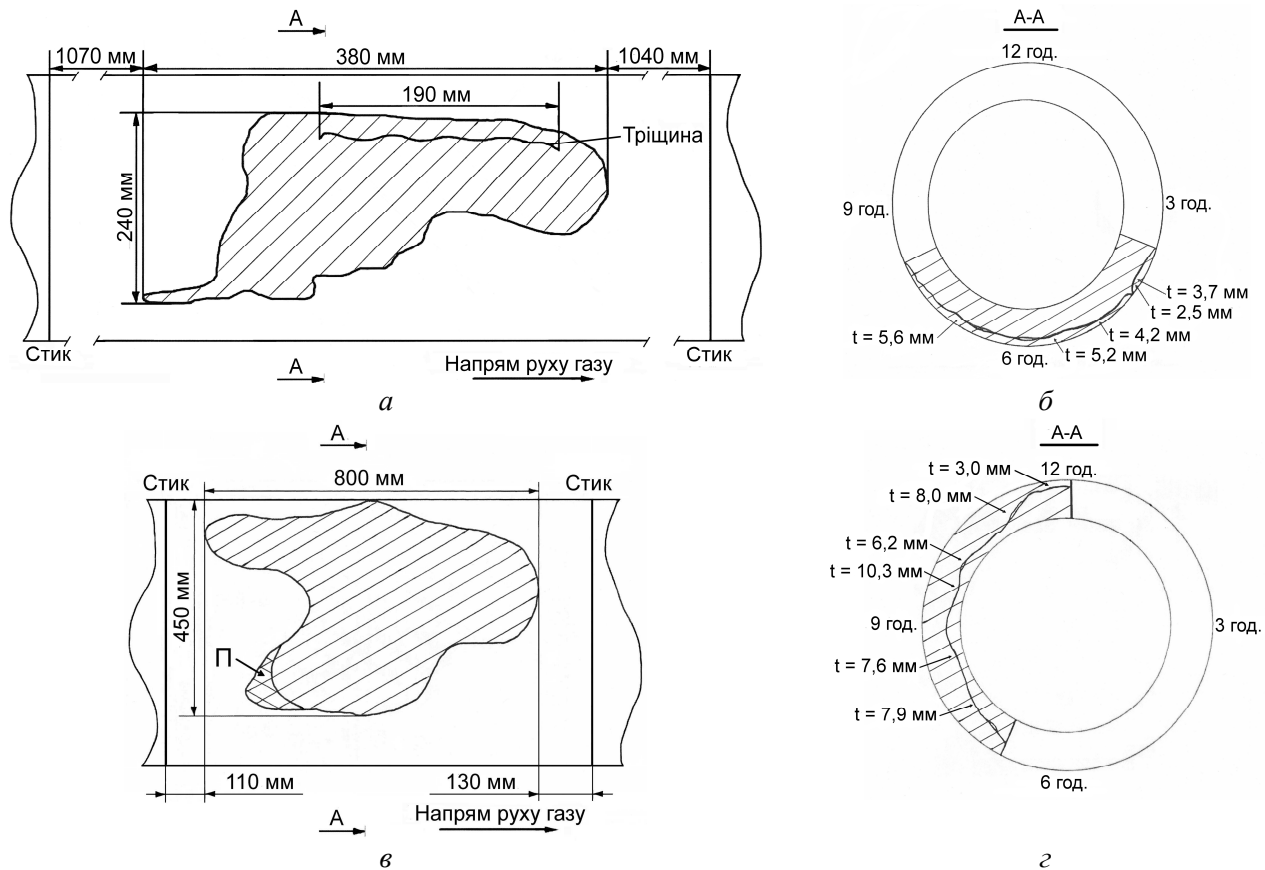
Рисунок 3 – Розгортка розширення у стінках колін труб А (а) та Б (в) газотранспортної системи та переріз труб А (б) та Б (2) з дефектом

ливості для кожного з випадків. Так, розширення у трубі А (розміром близько 380 мм в по-
 вздовжньому напрямі та близько 240 мм в ко-
 ловому напрямі, що склало третину окружності
 труби) охопило сегмент 4...8 год. Макродефект
 був розміщений ближче до зовнішньої поверхні
 (на глибині ~ 2...5,6 мм при номінальній тов-
 щині труби 18 мм). На поверхню труби в зоні
 розширення вийшла тріщина довжиною ~ 190
 мм, орієнтована у вздовжньому напрямі та
 розташована на віддалі ~ 60 мм від контуру
 розширення. Це важливий нюанс, оскільки
 поява такої тріщини на поверхні труби
 пов'язана не з переорієнтацією поширення
 розширення в радіальному напрямі, а розри-
 вом поверхні над порожниною. Логічно вважа-
 ти, що напруження, які спричинили цей розрив,
 зумовлені внутрішнім тиском газу в порожнині,

На коліні труби Б розміри розширення,
 яке охопило сегмент 7...12 год., більші і стано-
 влять близько 800 x 450 мм, а розташовується
 воно в основному ближче до внутрішньої по-
 верхні труби. Однак на останніх стадіях розвитку
 розширення появилася тенденція до перемі-
 щення його контуру ближче до зовнішньої по-

верхні, де робочі напруження більші. І хоча виходу макророзшарування на поверхню труби до виводу дефектної ділянки з експлуатації ще не відбулося, тенденція до наближення контуру руйнування до зовнішньої поверхні вказує на потенційну можливість повторення ситуації, подібної до тієї, що і у випадку з коліном труби А. Зазначимо, що коліно труби Б було вилучене з експлуатації тільки після повторної експертизи, з перервою в 5,5 місяців, якою виявлено збільшення площі розшарування через його поширення на певній ділянці контуру (рис. 3в, площа П), саме у місці наближення до зовнішньої поверхні труби. Це вказувало на небезпеку подальшої експлуатації коліна.

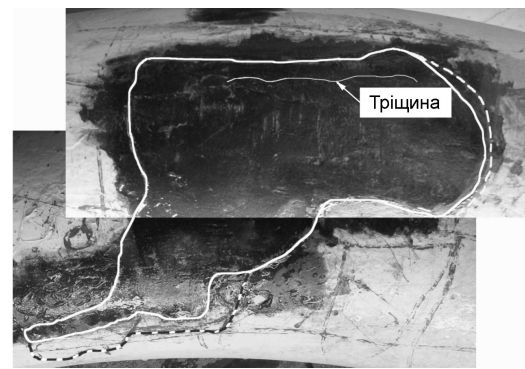
Подальша експертиза виявила збільшення площі розшарування тільки в коліні труби А (рис. 4). Це означає, що, з погляду на витримувальну здатність, це коліно непридатне до подальшої експлуатації, тоді як коліно труби Б можна було би продовжувати використовувати. Порівняння стану досліджуваних колін за цим критерієм також показує, що підповерхневе розташування макророзшарування у коліні є небезпечніше, ніж у випадку його розташування посередині стінки труби.

Зазначимо обмеженість критерію витримування надлишкового тиску для прогнозування безпечної експлуатації труби, оскільки він стосується тільки механічної міцності металу. Такий підхід справедливий для вихідного стану металу, нечутливого до воднем спричиненого руйнування. В нашому випадку така чутливість чітко проявляється, і саме вона призвела до обширного розшарування. Це довела експертиза за стану коліна труби Б: незважаючи на те, що він витримав без розвитку дефектності надлишковий (у півтора рази більший за робочий) тиск, в ньому за час між двома експертизами істотно збільшилася площа розшарування (див. рис. 3в), зумовлена саме високою чутливістю до

Рисунок 4 – Маркування виявленого неруйнівним контролем експлуатаційного розшарування у коліні труби А (суцільна лінія) та його поширення у результаті гідроопресування (пунктирна лінія)
