МАТЕРІАЛОЗНАВЧІ АСПЕКТИ ЕКСПЛУАТАЦІЙНОГО РУЙНУВАННЯ ПОВІТРЯНОГО СТАРТЕРА КОНВЕРТОВАНОГО ДВИГУНА ГАЗОКОМПРЕСОРНОЇ СТАНЦІЇ

¹Г.В. Кречковська, ²А.Б. Мицик, ¹О.З. Студент

¹Фізико-механічний інститут ім. Г. В. Карпенка НАН України, 79060, м. Львів, вул. Наукова, 5;
e-mail: student@ipm.lviv.ua

²Управління магістральних газопроводів "Львівтрансгаз", 79026, м. Львів, вул. І. Рубчака, 3;
e-mail: mitcik-ab@utg.ua

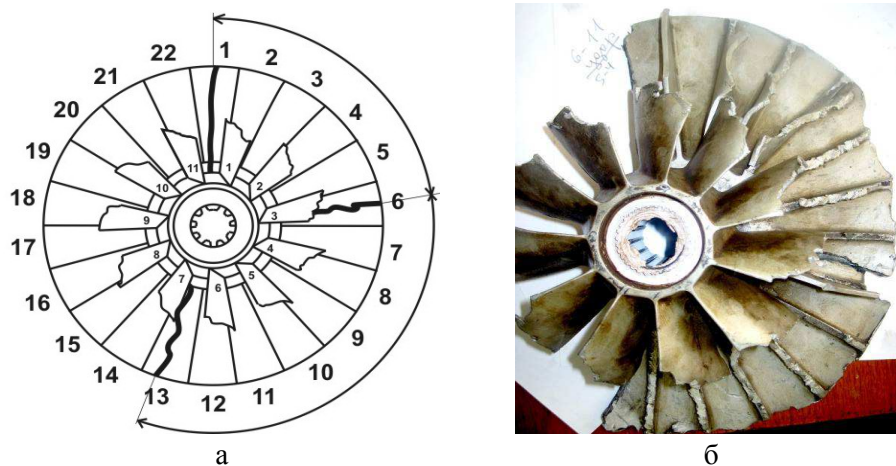
Під час експлуатації повітряного стартера, який використовують короткочасно для запуску мотора помпи, більшість його елементів підлягають циклічному навантаженню. В момент його запуску в шлицьовому з'єднанні ротора і дисків крильчаток виникають високі локальні навантаження, спричинені опором обертанню елементів редуктора, що передає крутний момент на вал мотора помпи. Результати візуального обстеження всіх зруйнованих елементів і аналіз можливих причин їх руйнування підтвердили припущення про ключову роль диску крильчатки у пошкодженні корпусу повітряного стартера. Особливості конструкції крильчатки та елементів, що збереглися після руйнування, розкриває рис. 1

Рисунок 1 – Схема розташування лопаток на обох крильчатках стартера та реконструкція розташування їх фрагментів, які збереглися після експлуатаційного пошкодження

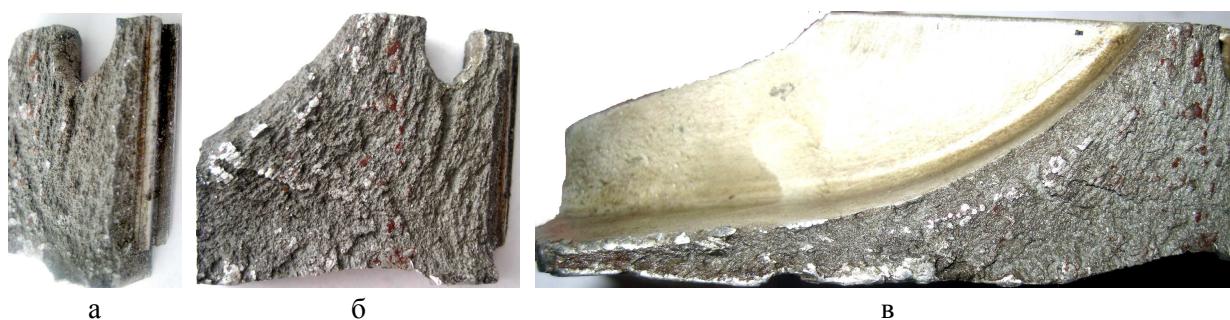
Рисунок 2 - Фрагменти поверхні зламу (а, б) та загальний вигляд (в) диску крильчатки із зародженням руйнування від канавки шліцьового з'єднання (а) та поширенням руйнування до злиття фронту тріщини з отвором для штифта та подальшим поширенням тріщини єдиним фронтом, овальний слід від чергової зупинки якого чітко видно на зламі (б)

Останньому критерію відповідав лише злам диску крильчатки в перерізі, ослабленому отвором для фіксування штифта (рис. 2). Цим підтвердили, що його руйнування стало першопричиною пошкодження стартера. Спостерігали низькорельєфний злам, на якому практично відсутні губи зрізу, а малорозвинений його профіль відповідав макроособливостям зламу, властивим втомному росту тріщини.

Це дало підстави зробити висновок, що крильчатка зруйнувалася внаслідок зародження втомної тріщини в зоні локалізації напружень в околі отвору для фіксування штифта. Тріщина зародилося від канавки шліцьового з'єднання, розташованої навпроти отвору для штифта, під кутом до основного зламу, що відповідає кла-

сичній закономірності зародження втомної тріщини від концентратора напружень у напрямі дії максимальних деформацій (рис. 2а). За певної довжини тріщини відбулася переорієнтація поверхні руйнування і ріст тріщини продовжився в радіально орієнтованому перерізі диска, а поверхня зламу стала нормально орієнтованою до розтягувальних напружень. В міру подальшого поширення тріщини на поверхні зламу з’явилися характерні для втоми овалні макросліди фронту тріщини під час призупинення її росту (рис. 2б). Поступово тріщина поширилася аж до досягнення критичного рівня напруженого стану в її вершині з наступним неконтрольованим руйнуванням крильчатки. Злам на периферійній частині диска відповідав ознакам, властивим зоні доламу, про що свідчили затерті губи витягування в околі бокових поверхонь диска та шевронний рельєф в центральній частині зламу диска по його товщині (рис. 2в). В подальшому відокремленні фрагменти продовжували обертатися всередині стартера з високою швидкістю і поступово руйнували інші деталі статера внаслідок ударного контактування з ними.

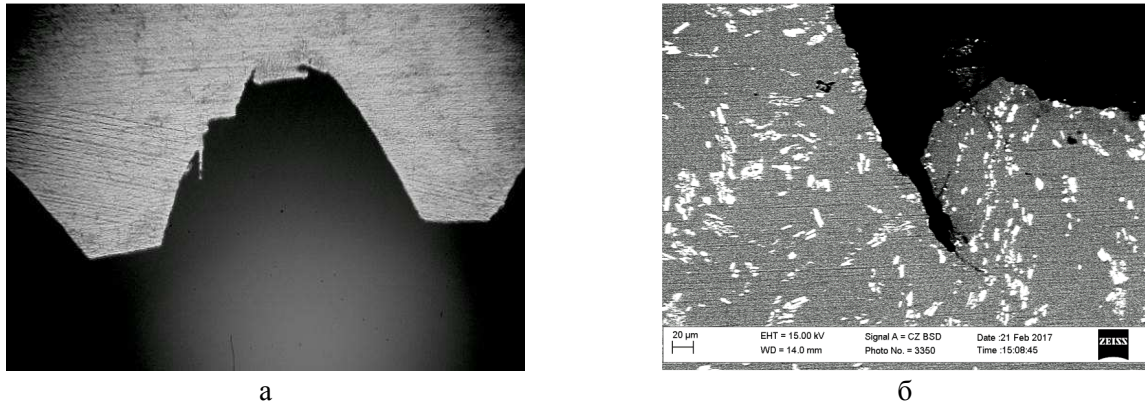
Рисунок 3 – Сліди контактування диска крильчатки з ротором в зоні їх шліцьового з’єднання (а) та утомна тріщина від вершини однієї з шліцьових канавок диска крильчатки як від концентратора напружень (б)

Проаналізувавши канавки шліца в радіальному перерізі крильчатки, виявили докази поступового зношування металу в зоні контактування сталевого ротора з диском із алюмінієвого сплаву внаслідок фретинг втоми (рис. 3а). Порушення вимог щодо їх центрування (контакт сталевих зубів шліцьового з’єднання відбувався приблизно на віддалі 1/3 від дна шліцьових канавок в алюмінієвому диску) підвищило питомий тиск на поверхні контактування. В міру зростання величини зношування постійно збільшувалися відносні переміщення контактуючих у шліцьовому з’єднанні елементів і, відповідно, створювалися передумови для низькоамплітудної високочастотної вібрації диска. За її впливу від вершин шліцьових канавок зароджувалися тріщини, які поступово проростали у тіло диска (рис. 3б). Внаслідок цього змінювалася частота власних коливань крильчатки, що підвищувало амплітуду її коливань внаслідок зростання рівня вібрації і сприяло поширенню втомних тріщин, що зародилися в місцях підвищеної концентрації напружень.

Для запобігання виникненню пошкоджень повітряних стартерів для запуску конвертованих двигунів дотискувальних компресорних станцій важливо періодично контролювати величину зношування поверхонь контактування алюмінієвих дисків із сталевим валом, а також їх можливу пошкодженість. Зокрема, на основі відбору вібраційних сигналів від стартера з використанням багатоканальної інформаційно-вимірювальної системи *ВЕКТОР* [13, 14] можна моніторити стан обертових елементів конструкції і навіть визначити місце розташування в них дефектів.

З іншого боку, підвищити поріг втоми алюмінієвого сплаву крильчаток стартерів і, як наслідок, підвищити їх довговічність, можна поверхневим пластичним деформуванням (зокрема, з використанням мокрого струминопіскувального оброблення [15, 16] дрібними фракціями піску ~100 мкм) канавок шліцьового з'єднання під час планових обстежень для створення залишкових напружень стискання у поверхневих шарах металу в околі концентраторів напружень на дні канавок.

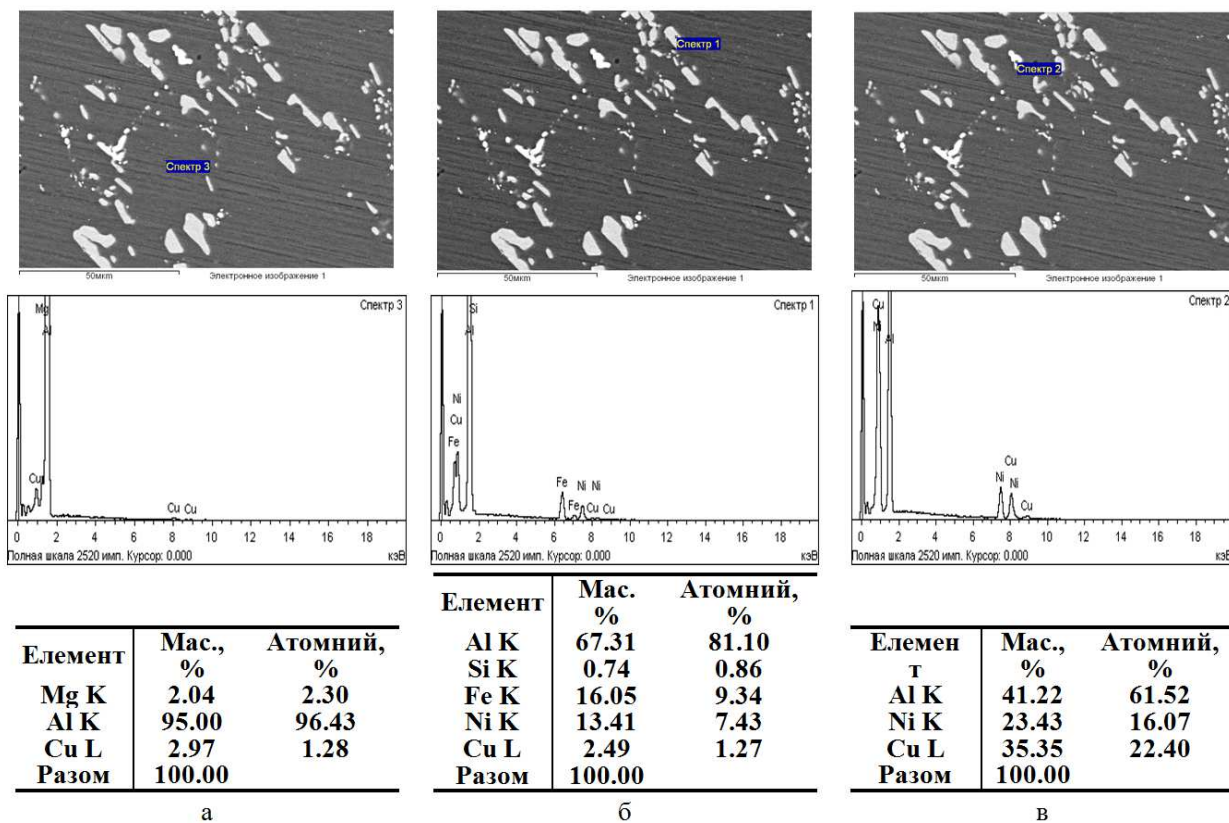
Рисунок 4 – Структура, спектральний аналіз та склад твердого розчину Mg і Cu в Al матриці, яка зміцнена нанорозмірними виділеннями фази CuAl₂ (а), інтерметалідами типів Al₉FeNi (б) та Cu(Ni)Al₂ (в)

Mg і Cu в Al-матриці (рис. 4а) в мікроструктурі сплаву виявили два типи інтерметалідів. Переважали видовжені (до 10 мкм завдовжки) включення типу Al₉FeNi з гострокутною морфологією (рис. 4б). Інтерметаліди типу Cu(Ni)Al₂ траплялися в структурі сплаву рідше, були дрібнішими за розмірами (до 7 мкм завдовжки) і мали менш гострокутну морфологію (рис. 4в). Обидва типи інтерметалідів не розчинилися у твердому розчині Mg і Cu в Al матриці під час нагрівання крильчатки перед гартуванням і тому істотно не впливали на зміцнення сплаву під час наступного етапу термічного оброблення (внаслідок старіння таких сплавів зазвичай формуються нанорозмірні виділення фази типу CuAl₂). Можливо саме цим зумовлена порівняно дещо занижена твердість сплаву. Крім того, за умов циклічного навантаження такі видовжені інтерметаліди з чітко вираженою гострокутною геометрією могли виконувати роль структурних концентраторів напружень і, відповідно, сприяти втомному руйнуванню як на стадії зародження, так і на стадії поширення втомної тріщини [3-6].

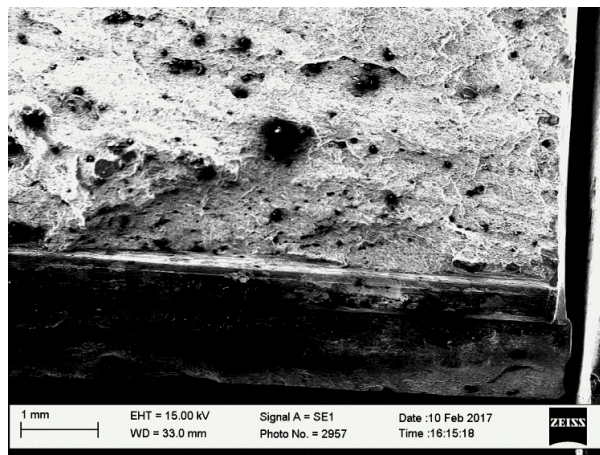
руйнування від канавки шліцьового з'єднання (рис. 5). Таких ділянок з серпоподібними зонами зародження тріщин було декілька по довжині шліцьової канавки, що є ознакою існування декількох осередків зародження руйнування.

Рисунок 5 – Типова фрактограма з ділянки зародження руйнування в диску крильчатки від канавки шліцьового з'єднання (знизу) навпроти отвору для штифта

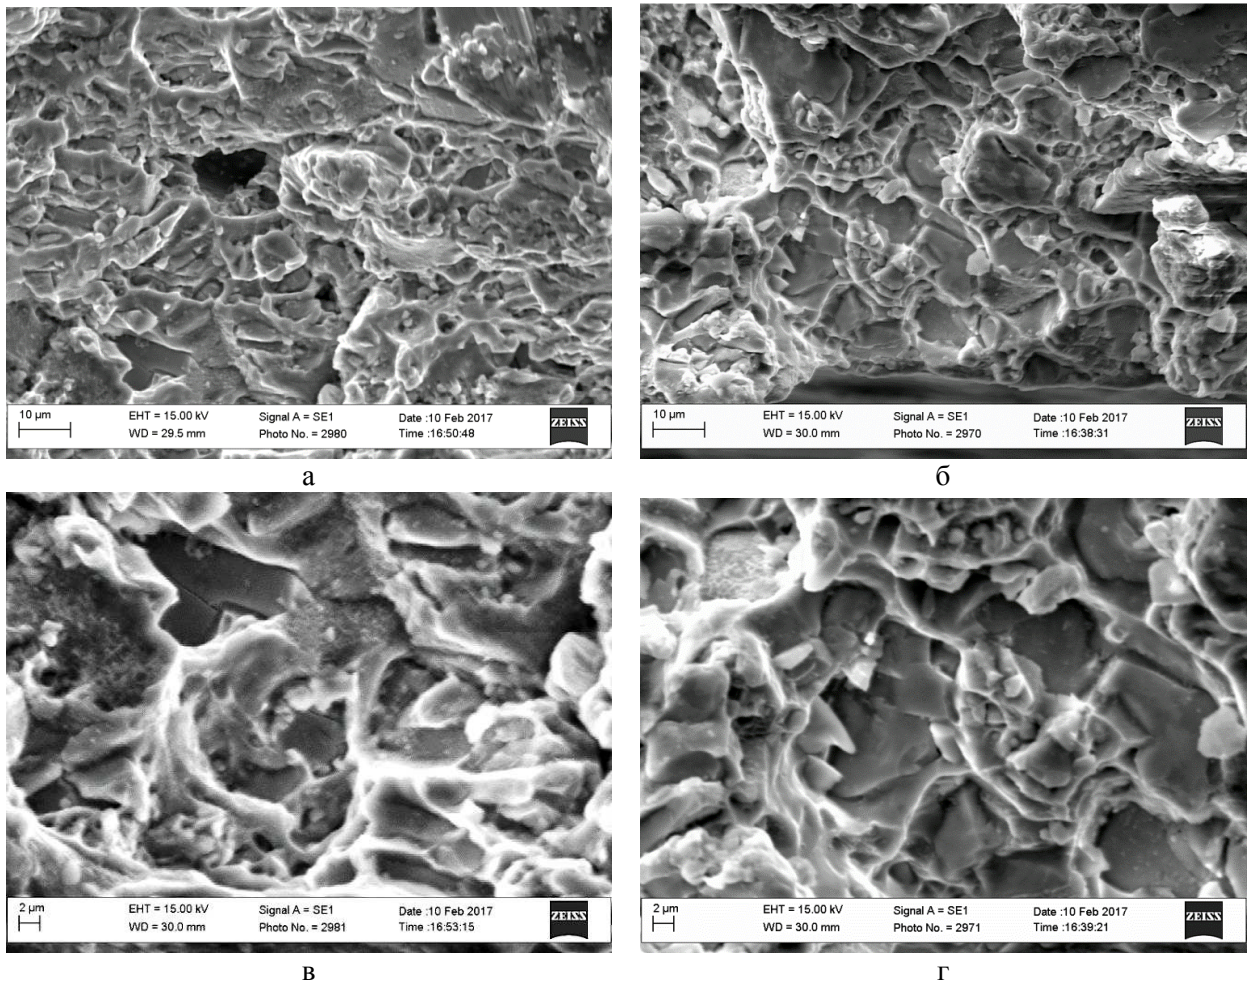
Рисунок 6 – Мікрофрактограми на етапі зародження руйнування в диску крильчатки від канавки шліцьового з'єднання навпроти місця розташування отвору для штифта (а, в) та по центру довжини шліцьової канавки (б, г)

Спостерігали розетки крихких відколів, спричинені розтріскуванням інтерметалідів типу Al_3FeNi , які перемижувалися перетинками з матричної фази (твердий розчин Mg і Cu в Al), руйнування яких відбувалося з помітними слідами пластичної деформації (рис. 6). Причому, чим далі від зони впливу отвору для штифта на диску крильчатки до середини по довжині шліцьової канавки, тим пластика руйнування перетинок проявлялася яскравіше. Зростала і кількість, і товщина гребенів витягування під час руйнування матричної фази, що є ознакою зростання деформаційного чинника впливу на руйнування (адже в міру зростання довжини тріщини напружено-деформований стан в її вершині постійно зростає).

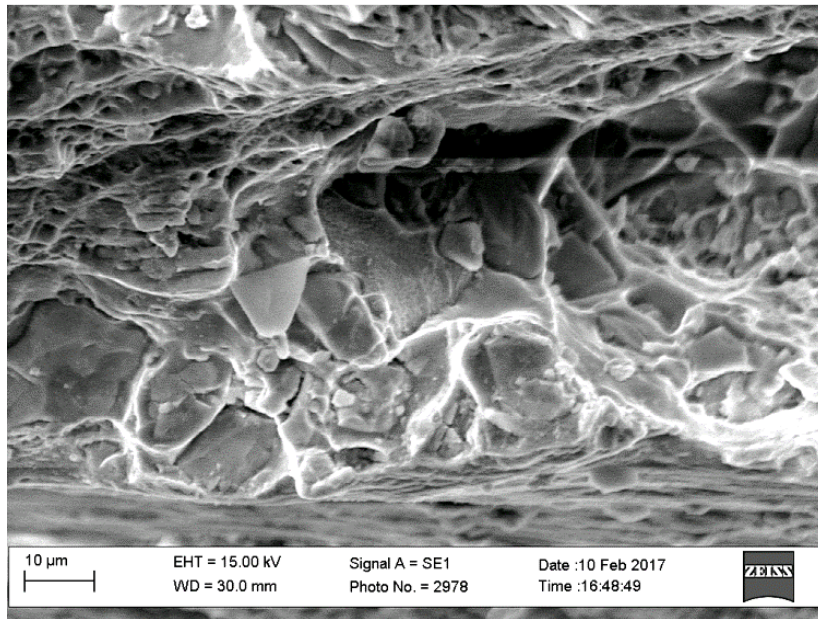
Характерні для малоциклової втоми неперервні гребені в'язкого витягування спостерігали лише на етапі зародження руйнування від дна шліцьової канавки навпроти отвору для штифта (рис. 7). За подальшого поширення

Рисунок 7 – Мікрофрактографічні особливості руйнування на етапі зародження тріщини від концентратора на дні шліцьової канавки крильчатки

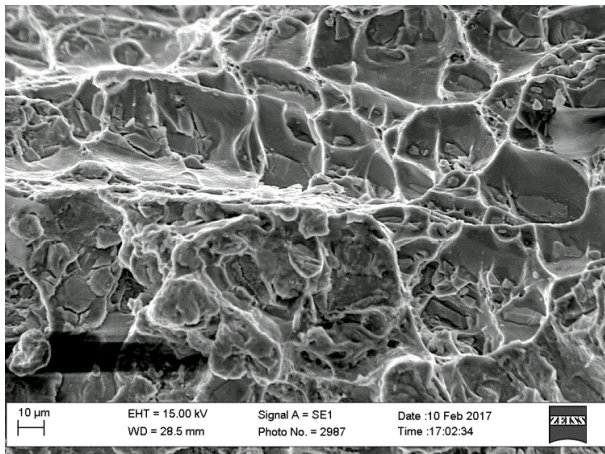
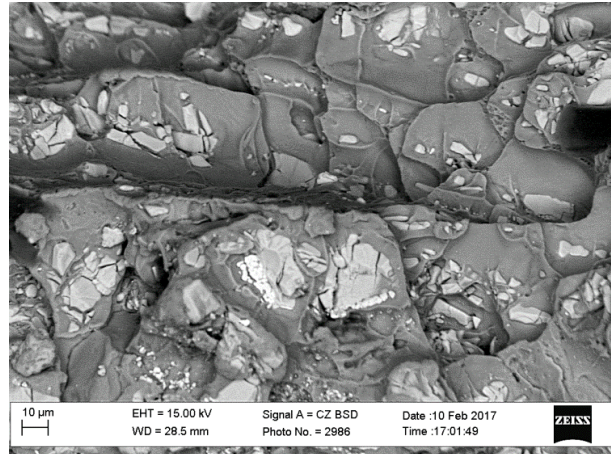
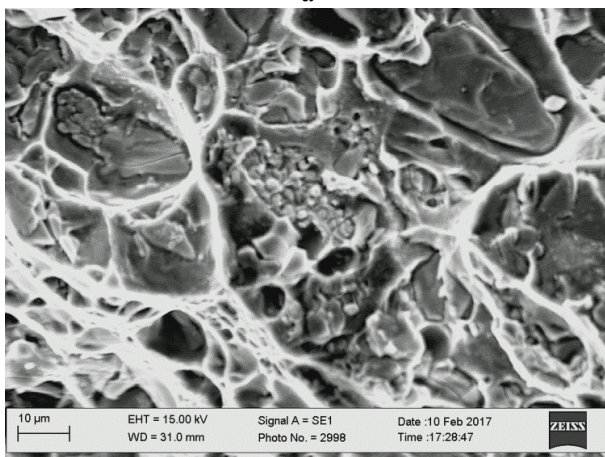
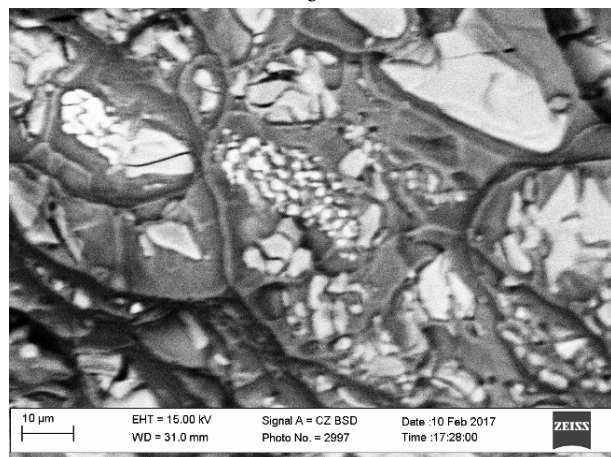
Порівняння фрактографічних особливостей руйнування диска на етапі його зародження і на завершальному етапі докритичного росту тріщини дають підстави стверджувати, що роль інтерметалідів у використаному сплаві полягає у формуванні поля концентраторів напружень мікроструктурного рівня (рис. 8). За дії циклічних навантажень спочатку відбувається їх декогезія від матриці, а пізніше – руйнування матричних перетинків між ними. Причому в міру просування тріщини в диску до доламу роль елементів силового пластичного руйнування на зламі зростала, що є ознакою щораз більшого впливу статичної складової циклу навантаження (рис. 8 в, г).

Рисунок 8 – Мікрофрактограми двох ділянок в околі отвору для штифта (а, б) та на етапі поширення руйнування в диску суцільним фронтом на завершальному етапі докритичного поширення тріщини (в, г), отримані в режимі фіксації Secondary electrons (а, в) і Backscattered electrons (б, г). На фрактограмах б і г інтерметаліди світліші, ніж матриця
