# Фізико-технічні проблеми транспорту та зберігання енергоносіїв

## РОЛЬ ЕКСПЛУАТАЦІЙНОЇ ДЕГРАДАЦІЇ СТАЛЕЙ МАГІСТРАЛЬНИХ ГАЗОПРОВОДІВ У ВТРАТІ ЇХ ЦІЛІСНОСТІ

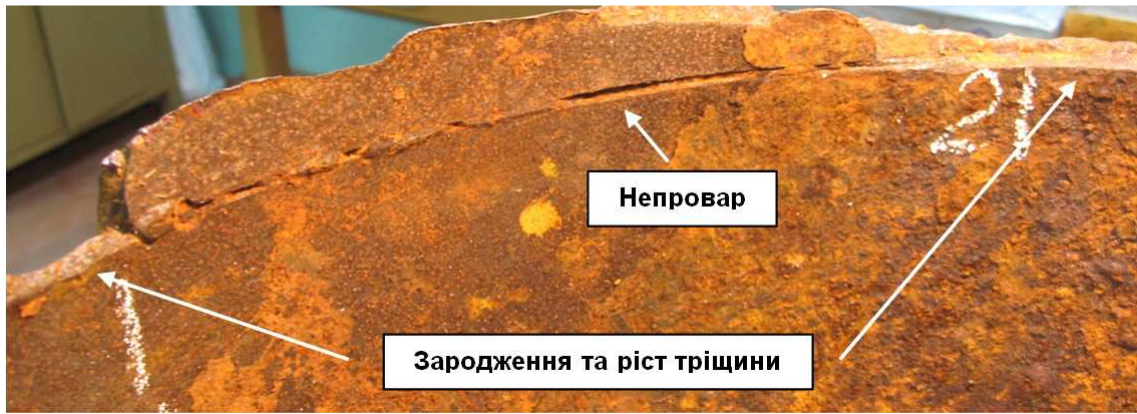
Рисунок 2 – Приклад зародження та поширення тріщини від концентратора напружень, спричиненого непроваром у кільцевому зварному шві газопроводу

На рис. 2 наведено приклад зародження тріщини від непровару у зварному кільцевому шві експлуатованої впродовж 53 років труби магістрального газопроводу. Ударна в'язкість  $KCV$  металу зварного шва склала лише 38 Дж/см<sup>2</sup> (рис. 3), що вказує на вкрай низький опір крихкому руйнуванню, який могла спричинити лише тривала експлуатація трубопроводу. На це вказує результат порівняння значень  $KCV$  у вихідному та різний час експлуатованому металі. Очевидно, що створена непроваром концентрація напружень була недостатньою для зародження тріщини в матеріалі у вихідному стані, оскільки він володів достатнім запасом пластичності. І тільки з часом, через істотне окрихчення сталі впродовж експлуатації, виникла така можливість.

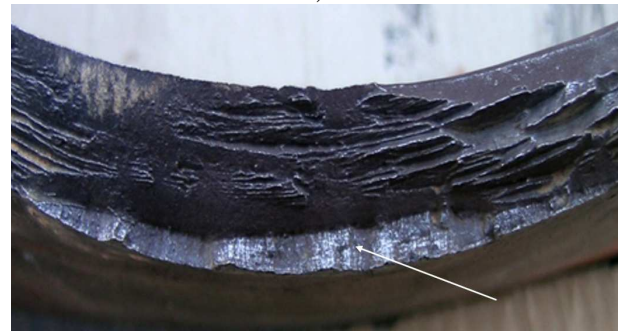
Рисунок 4 – Типові приклади корозійно-механічного руйнування труб газопроводів, спричинені зародженням тріщини з боку зовнішньої поверхні: на поверхні труби (а) та в перерізі труби (б) (стрілкою вказана зона поширення тріщини)

На рис. 4 наведено типові приклади корозійно-механічного руйнування магістральних газопроводів, які вважаються основною причиною їх розгерметизації. Це можуть бути як тріщини корозійного розтріскування, так і корозійної втоми. Зазначимо, що найчастіше такі

тріщини поширюються у напрямку від зовнішньої поверхні. Цьому є пояснення: а) порушення властивостей ізоляційного покриття, що робить можливим доступ ґрунтового середовища до поверхні металу; б) напруження на зовнішній поверхні труби максимальні; в) поєднання впливу наведених чинників, яке посилює процес тріщиноутворення.

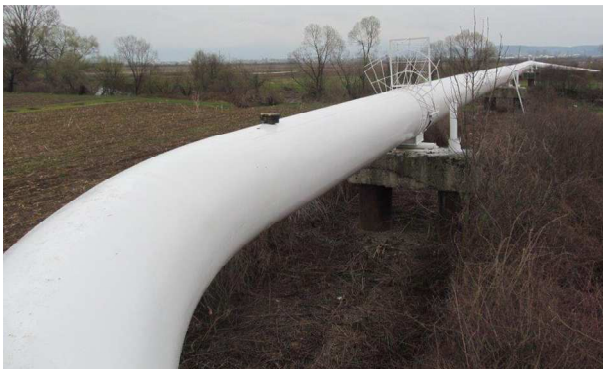
Рисунок 6 – Наземна ділянка лінійної частини магістрального газопроводу з виявленим макророзшаруванням

У низці випадків, а саме, при виході з компресорних станцій [9], а також на лінійній наземній ділянці магістрального газопроводу (рис. 6), виявлено макророзшарування всередині труб, яке тривалий час експлуатації може не порушувати їх герметичності. Це явище пов'язане з металургійними особливостями отримання труб чи листового прокату, з якого їх виготовляють, та додатково свідчить про особливо важливу роль водню у процесах їх руйнування за специфічним механізмом (рис. 7): інтенсивне наводнювання атомарним воднем металу з боку внутрішньої поверхні (транспортований газ слугує потужним джерелом наводнювання); дифузія атомарного водню в напрямі до зовнішньої поверхні; рекомбінація атомарного водню в молекулярний в дефектах на межі “матриця – неметалеві включення” з утворенням високих тисків, співмірних з руйнівними; поширення процесу руйнування на макрорівні між волокнами прокату через характерну структуру вальцьованого металу з витягнутими ланцюжками неметалевих включень.
