ДОСЛІДЖЕННЯ ВПЛИВУ КОРОЗІЙНИХ ДЕФЕКТІВ НА ДОВГОВІЧНІСТЬ МАГІСТРАЛЬНИХ НАФТОПРОВОДІВ

В. М. Івасів, Р. О. Дейнега*, О. Я. Фафлей, В. В. Михайлюк, В. В. Буй, Р. М. Говдяк

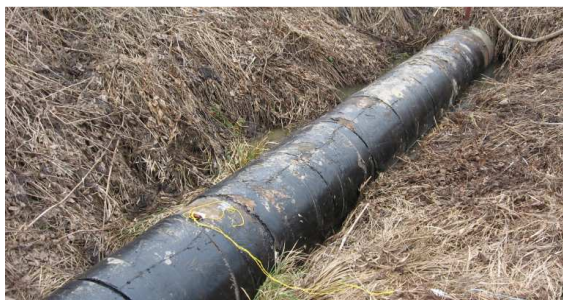
Рисунок 7 – Загальний вигляд труби для досліджень

Провівши натурні випробування дефектної ділянки труби (матеріал – сталь 17ГС, діаметр 720 мм, товщина стінки 9 мм), зміцненої бандажами з аналогічного матеріалу (рис. 7) за допомогою установки УИ1/200 ЦК, було визначено тиск її руйнування [8], величина якого склала 14 МПа. Під час випробувань для ви-

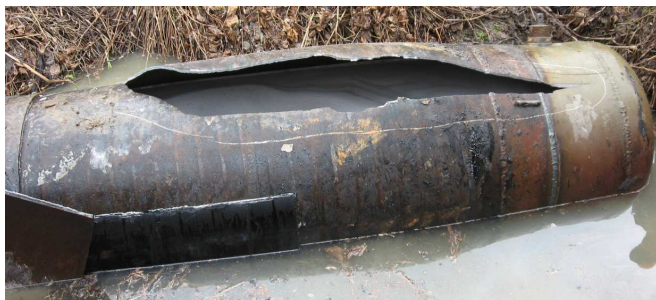
Рисунок 8 – Зруйнована труба

Зруйнована труба після випробовувань наведена на рис. 8.

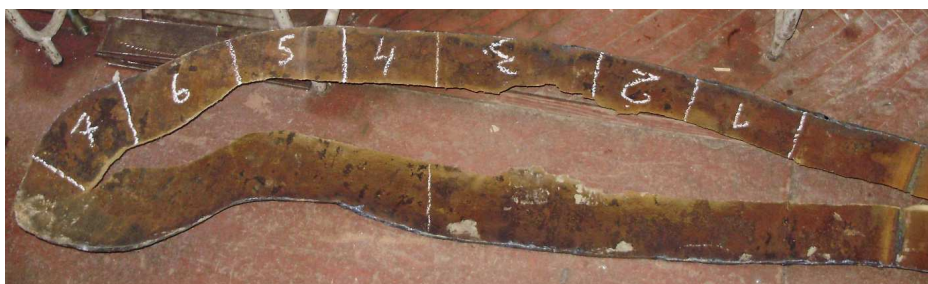
Рисунок 9 – Місце руйнування труби

Для більш точного та ґрунтового аналізу надійності та довговічності нафтопроводів, накопичення та узагальнення результатів з метою удосконалення нормативних вимог до надійності нафтопроводів під час їх тривалої експлуатації проведено дослідження дефектних частин (місце розриву), вирізаних з трубопроводу (рис. 9).

На ділянках 2 та 3 досліджуваної труби спостерігаються дефекти, що і стали джерелом руйнування.

Детальний огляд цих ділянок (рис. 9) вказав на так звану «шевронну» структуру зламу (рис. 11, ділянка під номером 3), гостра частина якого вказує на «джерело» руйнування.

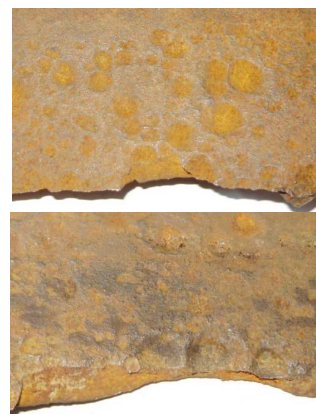
Рисунок 10 – Дефекти внутрішньої поверхні зруйнованої труби нафтопроводу

Дефекти внутрішньої поверхні зруйнованої труби нафтопроводу відображені на рис. 10.

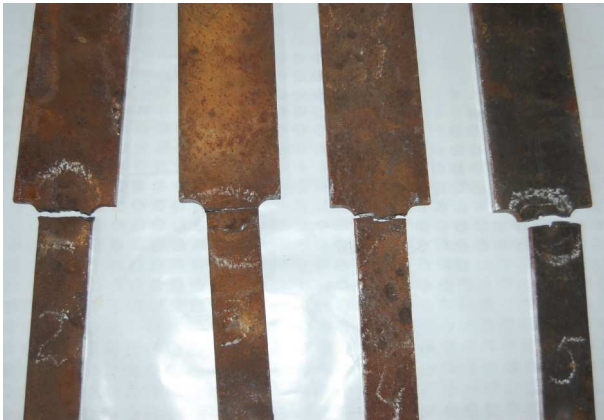
Рисунок 17 – Зруйновані зразки

У табл. 1 зведено результати випробувань, на рис. 17 зображено зруйновані зразки, а на рис. 18 – злами деяких з них.

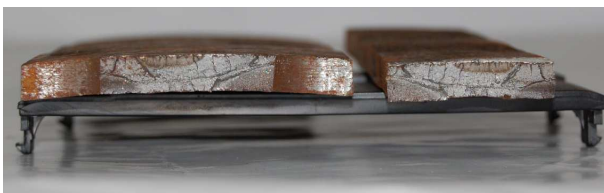
Рисунок 18 – Приклади зламів зразків

а) – зразок № 4; б) – зразок № 5

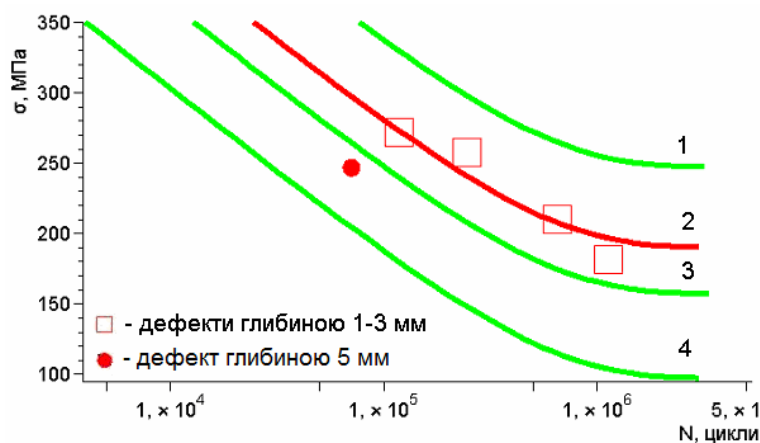
За даними табл. 1 з використанням залежності (1) побудовано функції кривих втоми трубної сталі марки 17ГС для зразків з різними параметрами дефектів (рис. 19).

1 – медіанна крива втоми труби без дефектів;
 2 – медіанна крива втоми дослідних зразків з дефектами глибиною 1-3 мм;
 3 – медіанна крива втоми труби з дефектом глибиною 5 мм;
 4 – крива втоми труби з дефектом із ймовірністю неруйнування 0,9
Рисунок 19 – Криві втоми дослідних зразків

Проведені експериментальні дослідження моделей-«вирізок» дали змогу побудувати залежності величин напружень від кількості циклів до руйнування, що в подальшому можуть бути використані для прогнозування довговічності трубопроводів з аналогічними дефектами.
