ДІАГНОСТИЧНІ ОЗНАКИ РОЗШАРУВАННЯ В СТІНЦІ ВІДВІДНИХ ВІД КОМПРЕСОРНОЇ СТАНЦІЇ ТРУБ ГАЗОТРАНСПОРТНОЇ СИСТЕМИ

¹О. І. Звірко, ²С. Ф. Савула, ³О. Є. Кунта, ¹О. Т. Цирульник

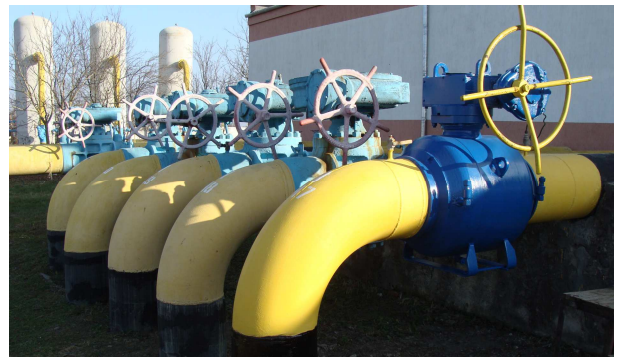
Рисунок 1 – Серія відвідних від КС труб газотранспортної системи

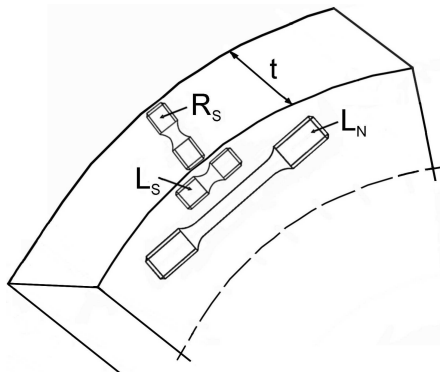
Порівнювали властивості металу на прямій ділянці трубопроводу поблизу коліна та окремо – стиснутої і розтягнутої зон. Вирізали циліндричні зразки двох геометрій (рис. 5) для визначення розтягуванням їх характеристик міцності і пластичності: уздовж осі труби стандартизовані L_N -зразки з робочою частиною довжиною 25 мм та діаметром 5 мм; укорочені радіальні R_S - та повздовжні L_S -зразки 5 мм у діаметрі з радіусом закруглення 5 мм. Використання укорочених зразків пояснюється обмеженою їх загальною довжиною, рівною товщині стінки труби.

Рисунок 5 – Схема вирізання зразків з коліна труби А
